# 未就学児の集団移動経路 合同点検 危険箇所 【ちづ保育園 散歩コース①】智頭町立ちづ保育園前

# 未就学児の集団移動経路 合同点検 危険箇所 位置図

# 未就学児の集団移動経路 合同点検 危険箇所

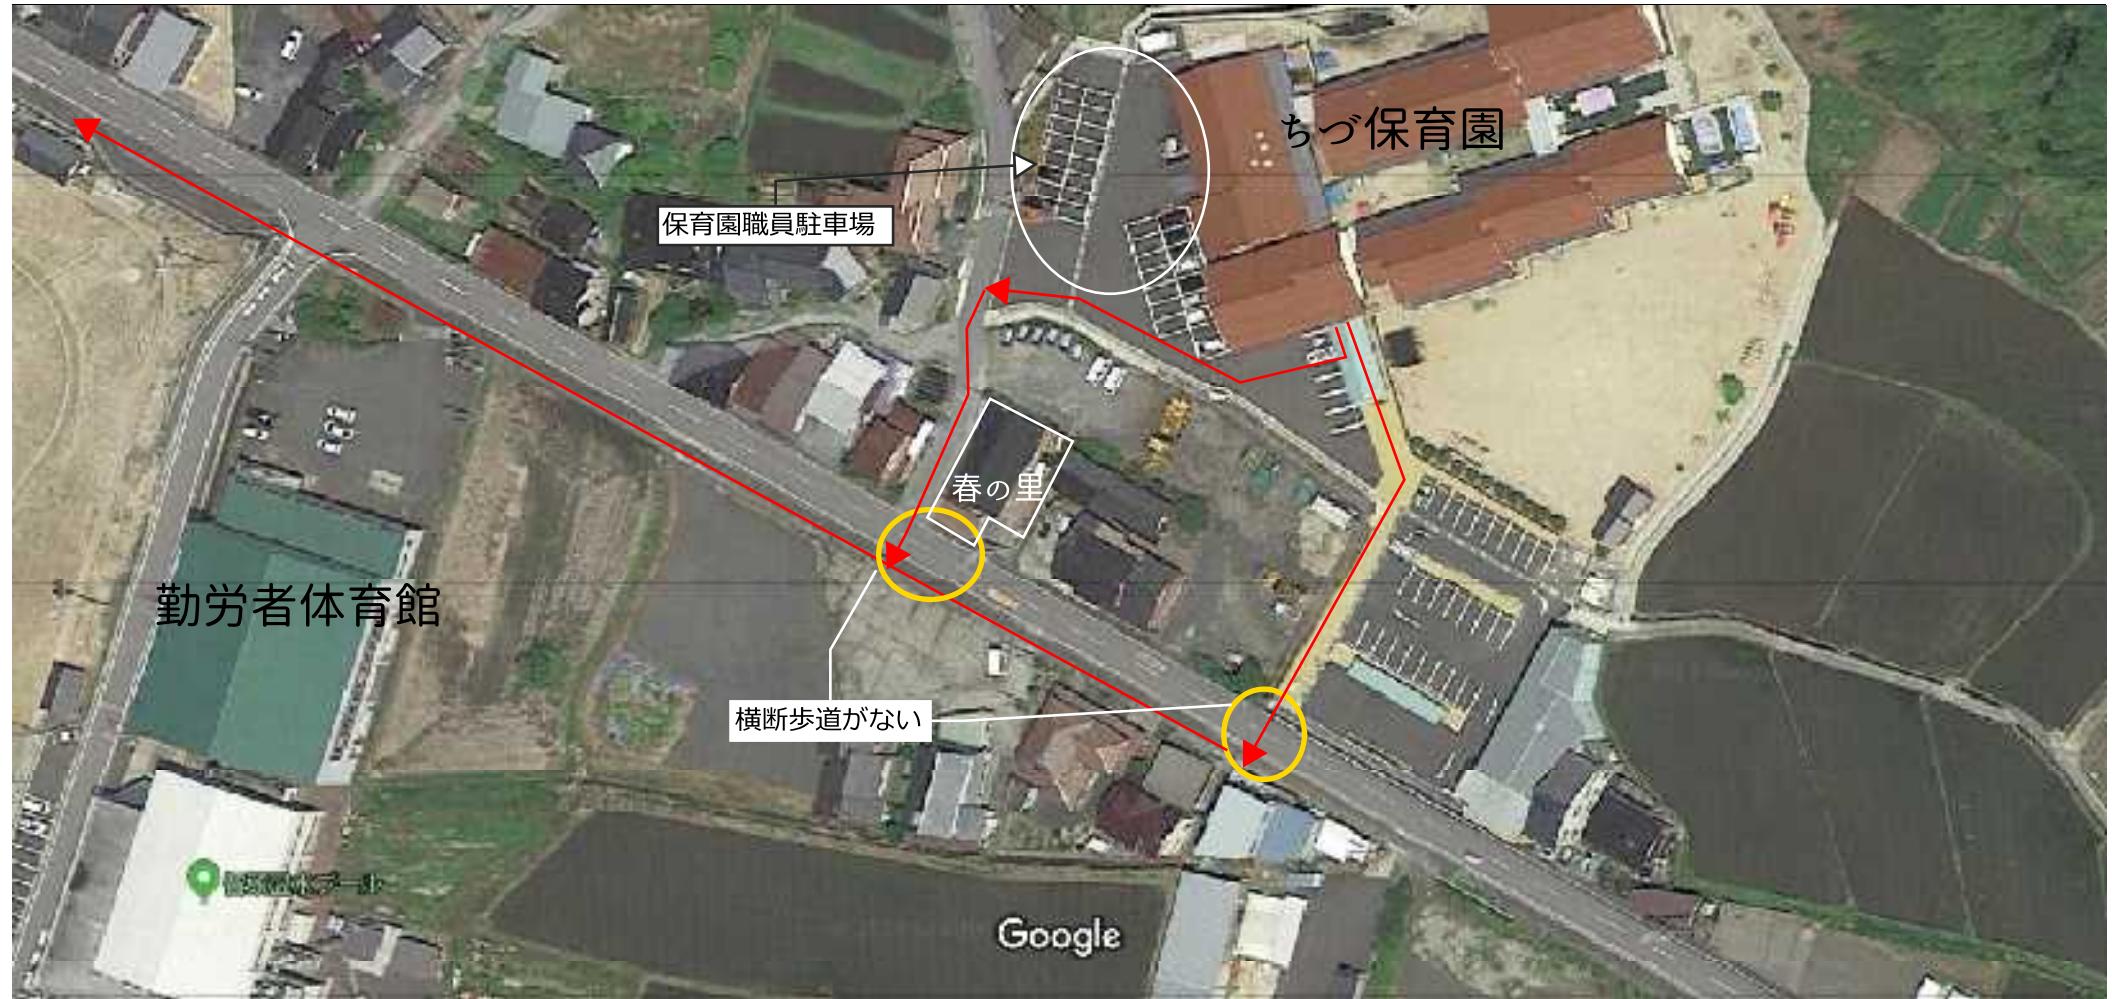
ちづ保育園から園外へ移動する際、歩道を通行するために町道を横断する。

- 候補地2箇所のうち、いずれかに横断歩道を設置する方向で智頭警察署と調整中
- 作業所「春の里」と町道の間に側溝があり、水路がむき出しになっている  
⇒ 側溝に天板を設置する。
- 歩道との接続地点の縁石を切り上げて、横断歩道と歩道の底面が平坦になるように整備する。

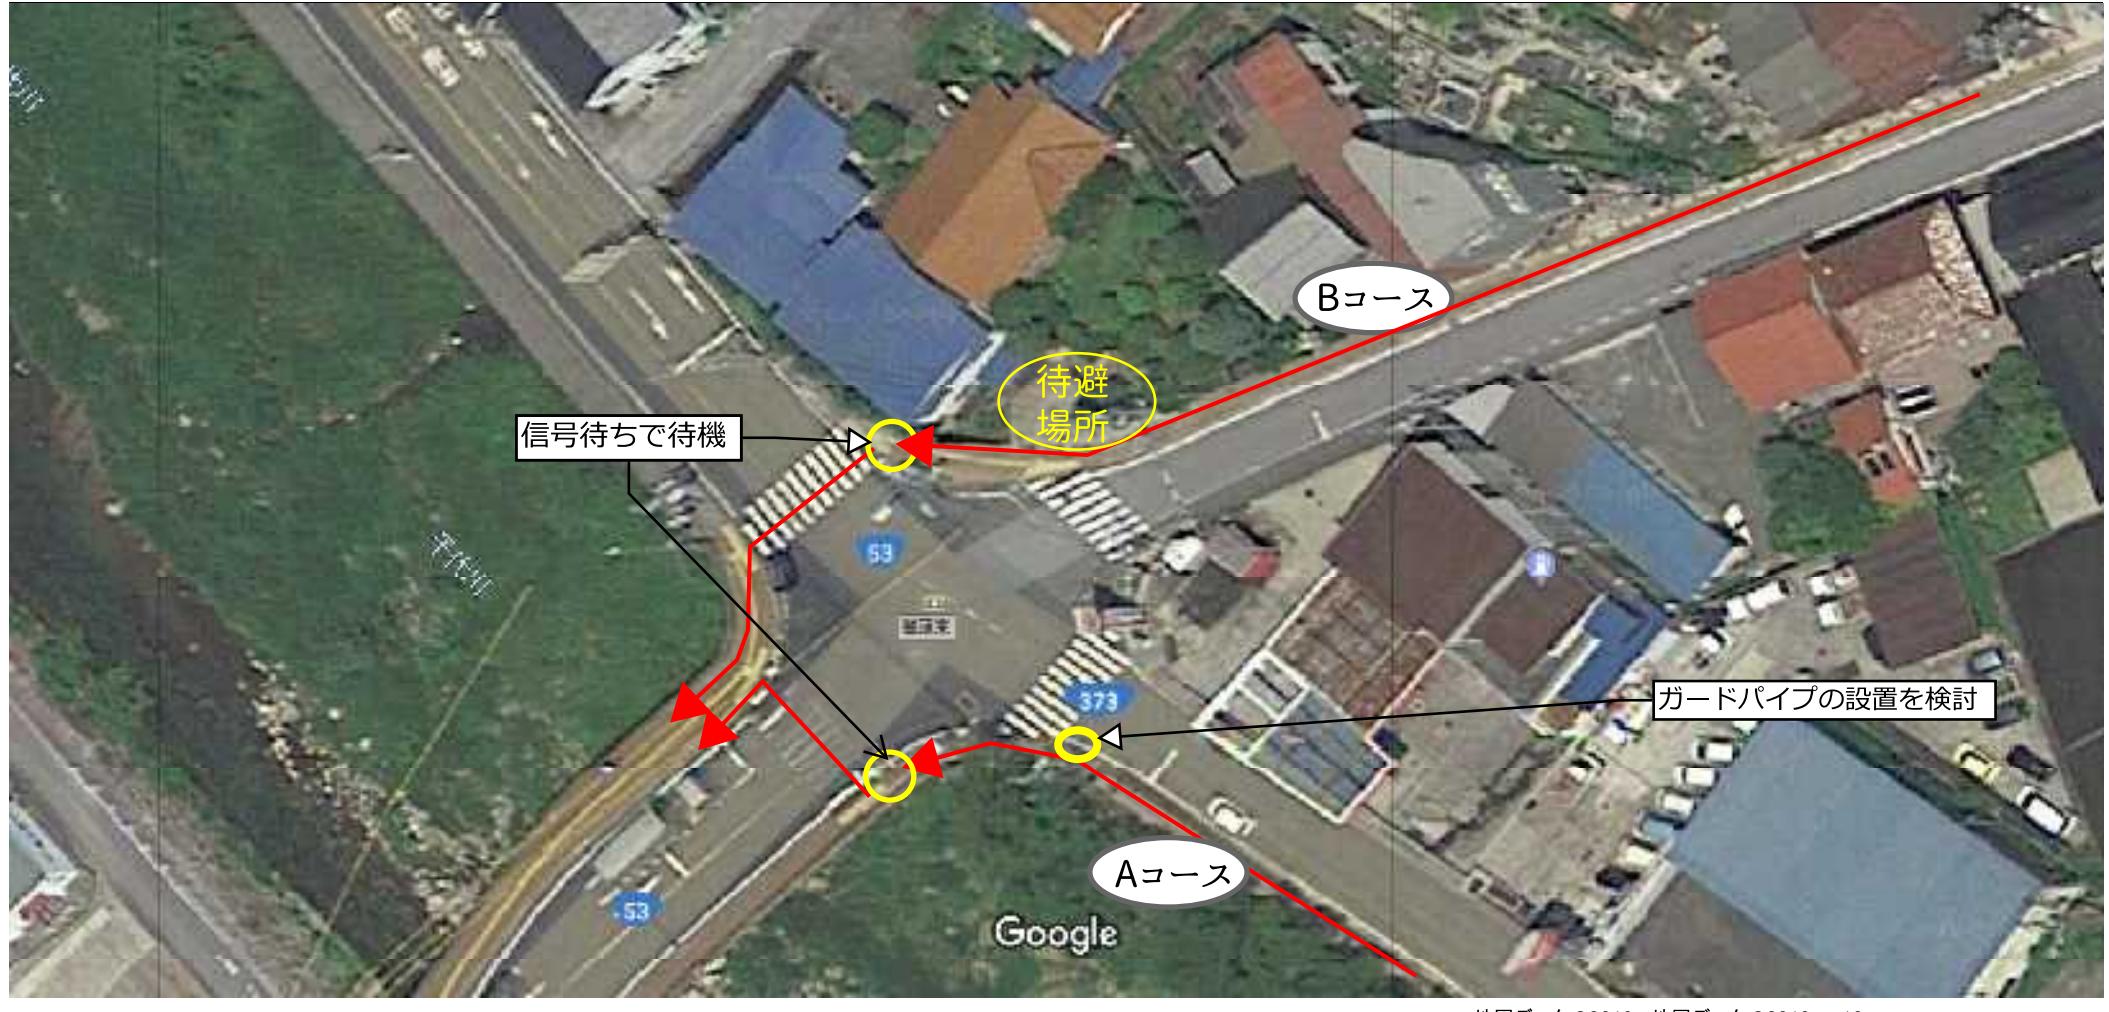
## 【ちづ保育園 散歩コース②】 智頭町 京橋交差点

現状>ちづ保育園から現地点への移動ルートは2種類(Aコース・Bコース)を通り、智頭病院方面へ移動する。

・Aコース…千代川土手沿いにガードレールが設置されている。

・Bコース…小学校前の歩道(縁石あり)を通る。

・頻度:1年のうち主に10~11月の2ヶ月に6回程度、40人の園児(3才以上児)を保育士3名が連れて歩く。

・智頭町で最も交通量が多い交差点であり、信号待ちで待機している児童の列と、車両接触の可能性もある。

- (1)園外保育の目的地を変更し、本地点を通る回数を減らす。
- (2)本地点を通過する場合は、事前に保育士による行動計画と安全確保のための研修を実施する。

- (1)国道373号線・横断歩道とガードレールの間に、ガードパイプの設置を検討。

本地点は小・中学校の通学経路でもあり、総体的な視点で今後 安全確保対策を講じる必要がある。

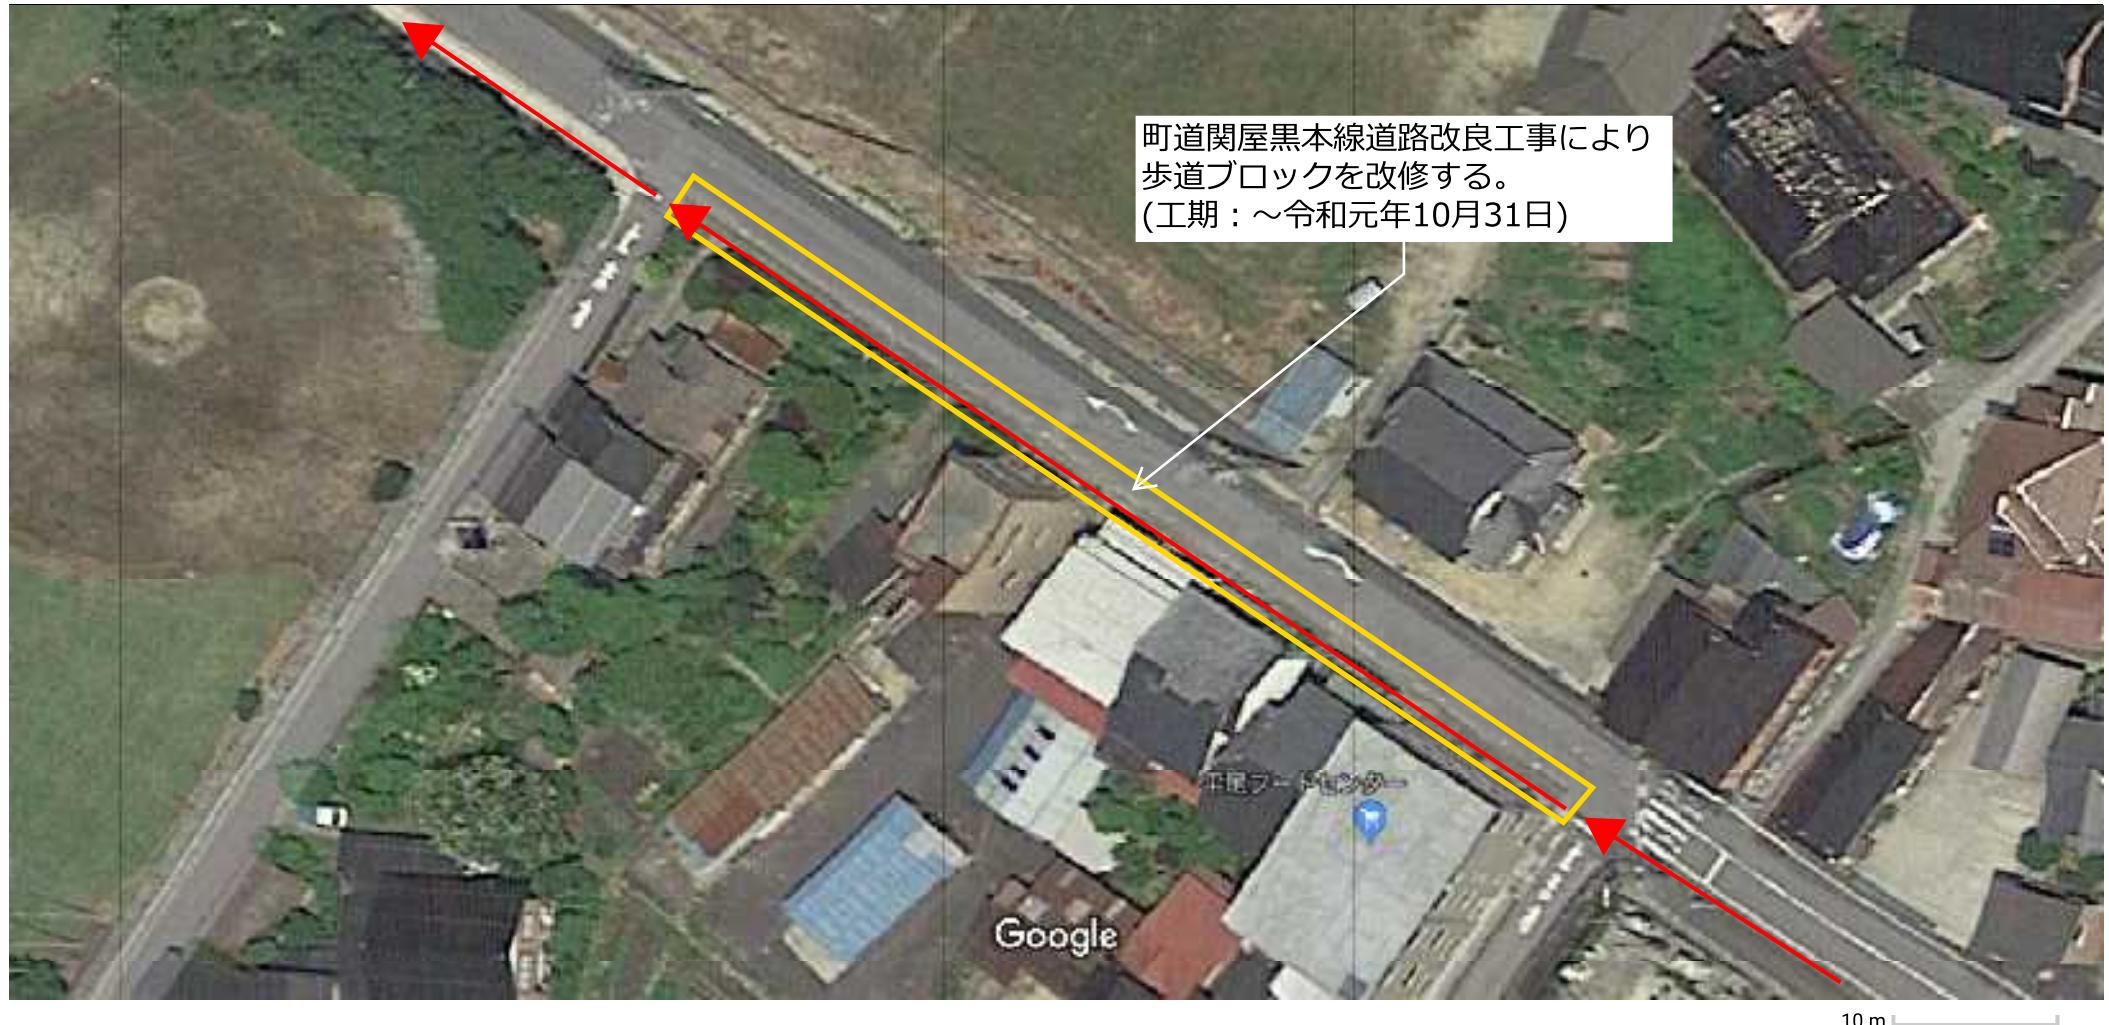
## 【ちづ保育園 散歩コース③】智頭中学校～農林高校 区間

- ・智頭中学校前を通過した地点から智頭農林高校までの区間(約65m)の歩道が損傷が激しい。
- ・歩道の幅員が狭く、ベビーカーの車幅に収まらず、車道の白線を少しはみ出して通行することとなる。

- ・町道関屋黒本線道路改良工事により、合同点検箇所の歩道を改良する。
- ・改良後は歩道ブロック(段差)は残るが、幅員が約1.5mに整備される。児童の通行及びベビーカーでの走行における安全が確保される。

令和元年度事業により改良済
